## BL40XU のコヒーレンスの検討

2000/3/4 ~ 3/6

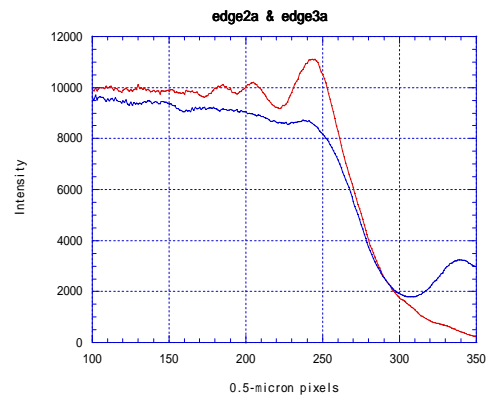
TC スリット 2 の下のエッジでビームを切った edge2a 場合には下のようになる (左の図は全画面、右のグラフは幅 10 ピクセルで縦長に領域を設定して強度分布を求めているが、幅を狭くしてもピークや谷は鋭くならない)。この場合の  $\lambda L$  は 19 ミクロン程度で実測の縞の間隔は 20 ミクロン程度なので、これも計算とだいたい合っている。フロントエンドスリットの垂直開口を 0.165mm に広げた edge3a では、フリッジは鈍ってしまっている (右図の青い線)。なお、edge3a の暗い部分 (スリットに覆われた部分) には幅広く明るい縞がある。原因は全く不明。

すべての X 線がフレネル回折していれば、エッジのピークの高さは 13700，その次の極小は 7800 くらいになるべきだが，実際にはこれの半分以下の振幅しかなく，すべての X 線がコヒーレントなわけではないらしい。

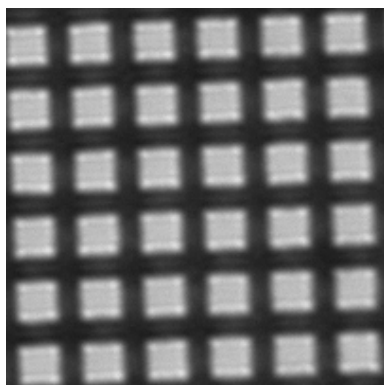
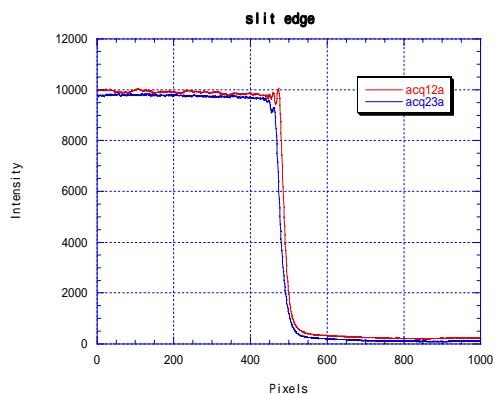
BL47XU との比較 参考までに BL47XU で Au メッシュがどう見えるかといえば下左のようであり (ただしダイレクトビームで規格化してある)，BL40XU よりはずっときれいである。しかし，下右のようにスリットのフリンジはたくさん見えるものの振幅は小さく，コヒーレンスという点で言えば BL40XU と大きな違いは無いように思える (エッジから BM3 までの距離が少し違うので比較には注意が必要)。BL47XU では一様な照明が得られるのがメリットである。
